金沢動物園におけるアスベスト調査の結果について（第2報）

アスベスト含有建材（レベル1建材[※]）の使用が判明（10月18日に記者発表済）した、金沢動物園（金沢区釜利谷東5丁目15-1）内のコアラ舎観覧通路において、空気中のアスベスト濃度調査を実施した結果、健康上問題のない状況であることが分かりました。

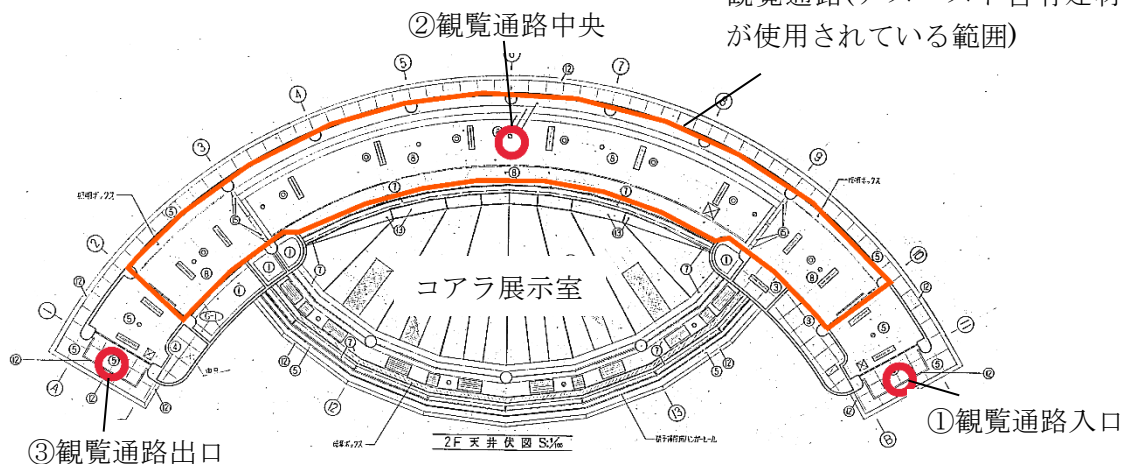
コアラ舎

- ①観覧通路入口：0.29本/L
- ②観覧通路中央：0.29本/L未満
- ③観覧通路出口：0.29本/L未満

観覧通路(アスベスト含有建材が使用されている範囲)

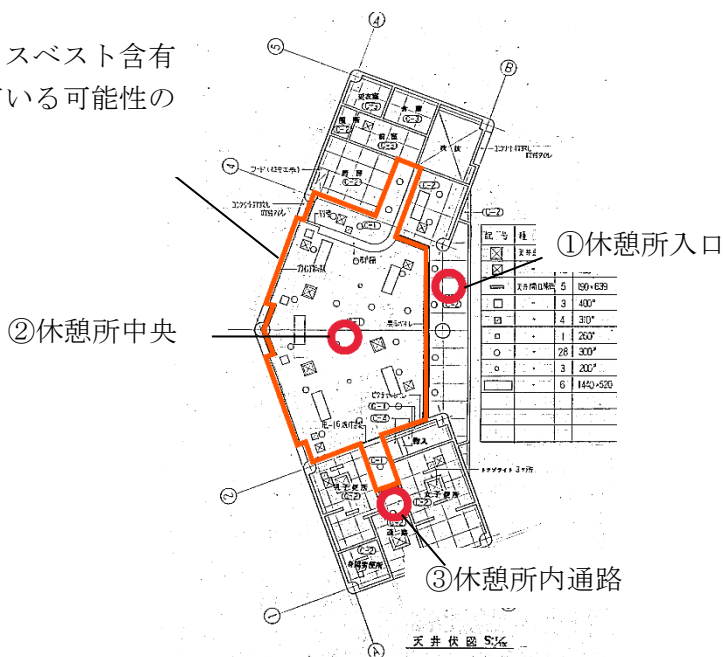
オセアニア休憩所

- ①休憩所入口：0.29本/L未満
- ②休憩所中央：0.29本/L未満
- ③休憩所内通路：0.29本/L未満

休憩スペース (アスベスト含有建材が使用されている可能性のある範囲)
