平成30年度

公民連携安全パトロール

結果報告

横浜市環境創造局下水道設備課工事事務所

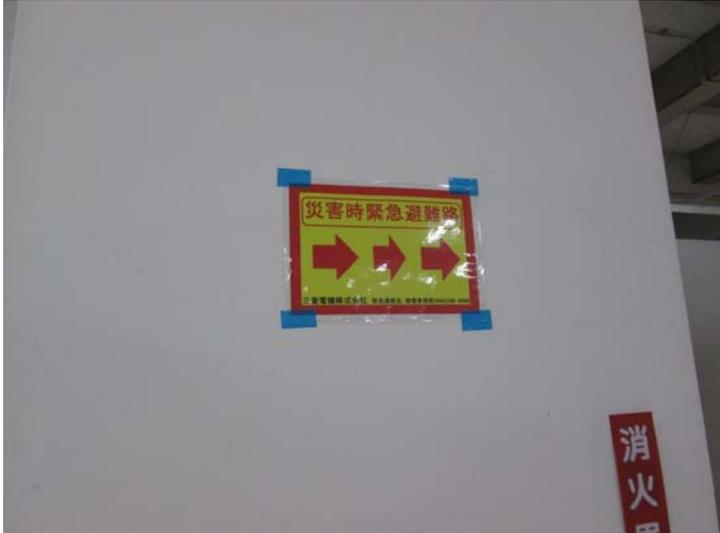
⑩標識／表示	
No.2	奨励事項
災害時緊急避難経路を矢印で表示していた。

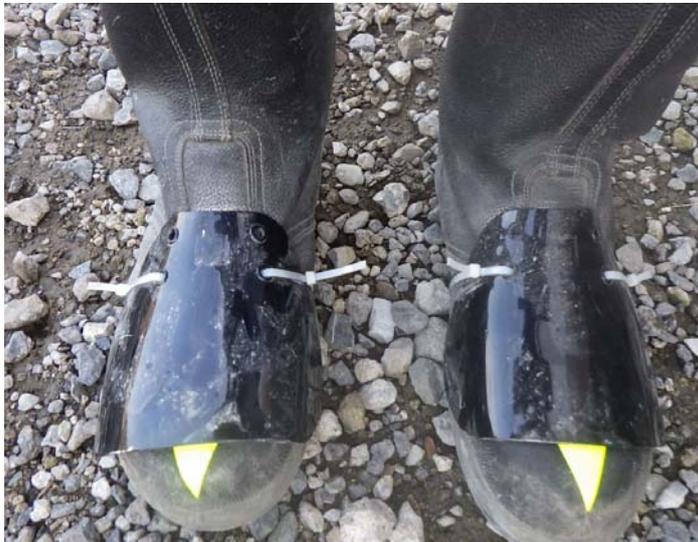
⑫その他	
No.2	奨励事項
安全靴にプロテクターを装着し、つま先部に表示を施していた。

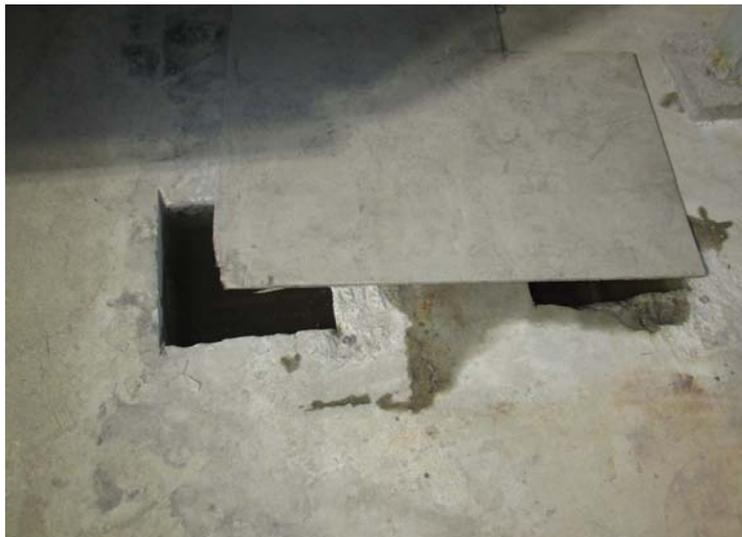
②墜落（開口部養生）	
No. 1	改善事項
基礎用はつり穴の養生が不足している。

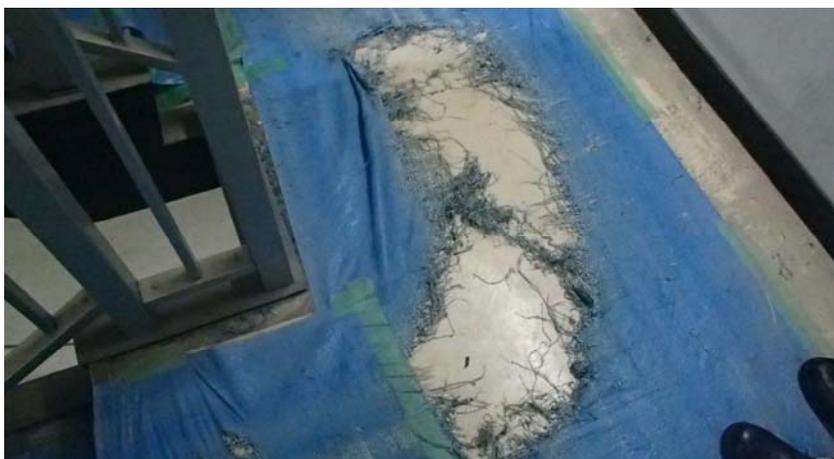
⑫その他	
No. 1	改善事項
床面保護の養生ブルーシートが破れたままになっていた。

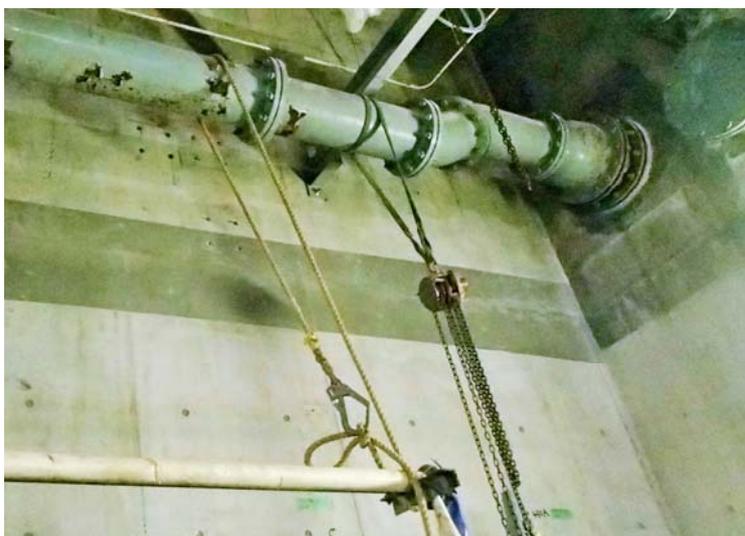
⑧重機／玉掛け	
No. 1	改善事項
既設配管を吊り作業に使用していた。

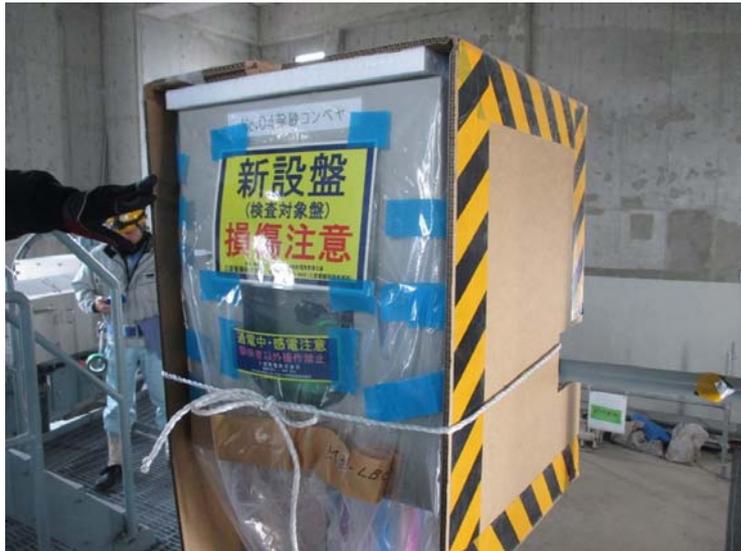
⑫ その他	
No.3	奨励事項
現場盤の養生が頑丈にされていた。

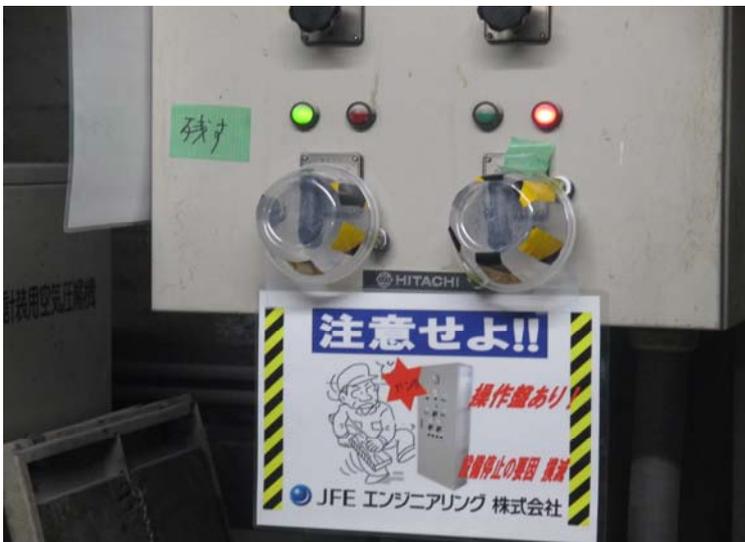
⑦ 電気災害	
No.2	推奨事項
既設現場盤に誤操作防止のスイッチカバーと注意喚起表示が施されていた。

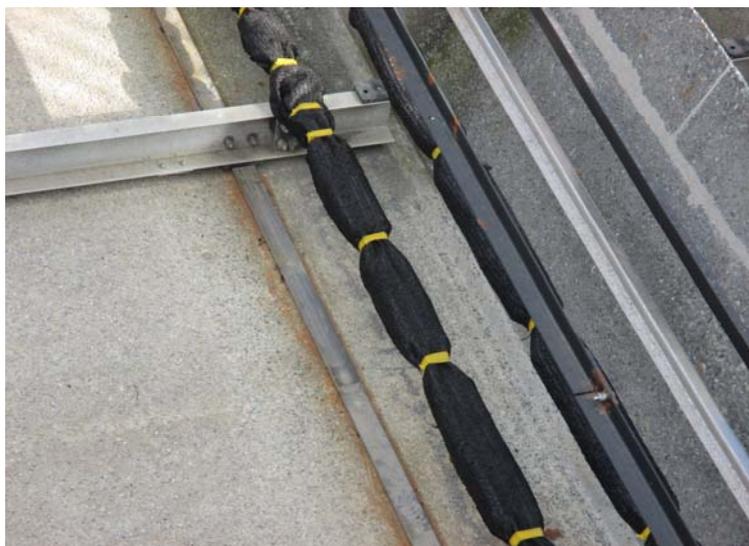
⑫ その他	
No.6	推奨事項
紫外線による劣化防止のため、樹脂チェーンに遮光シートによる養生がなされていた。

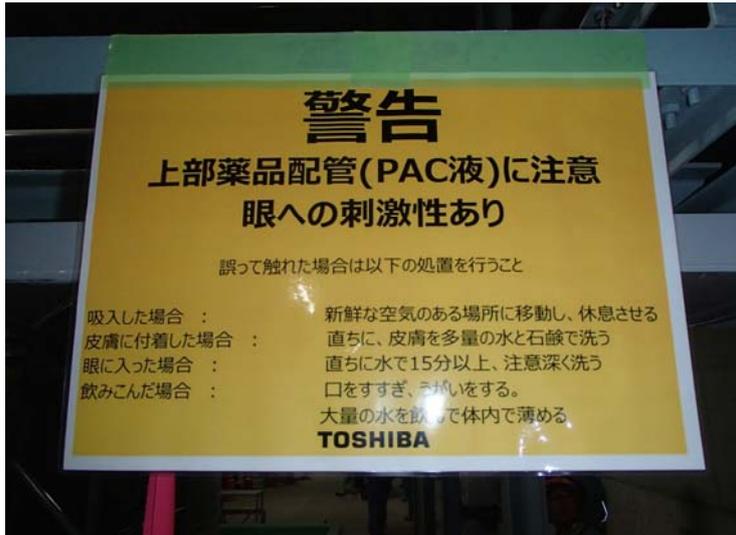
⑩ 標識/表示	
No.20	推奨事項
薬品（PAC）についての危険性と対処法がわかりやすく掲示されており、良好だった。

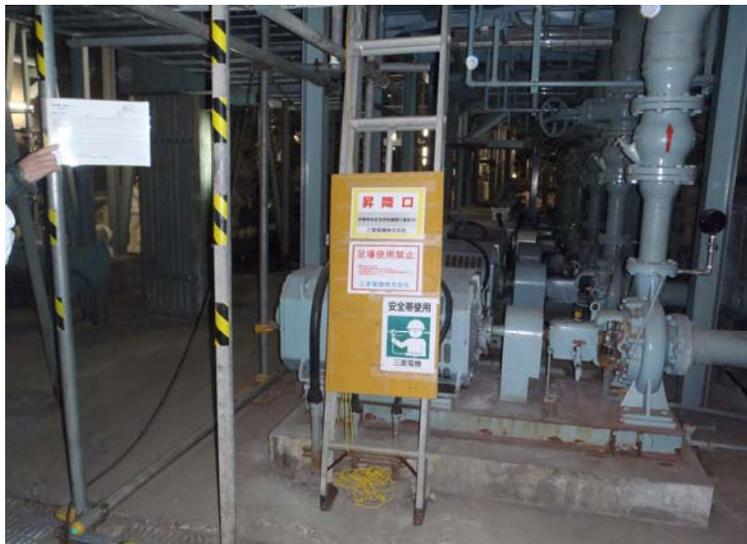
① 墜落（足場関連）	
No. 1	推奨事項
使用禁止足場用梯子の登り手掛り部が注意表示のある板で養生され、登れないようになっていた。

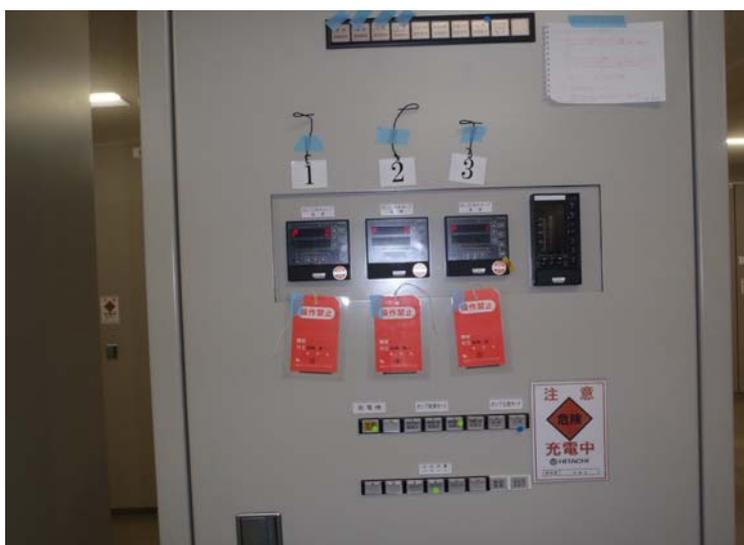
⑩ 標識/表示	
No.19	推奨事項
設備養生作業の対象となるスイッチ等に番号を表示し、効率化とミスの防止を行っていた。

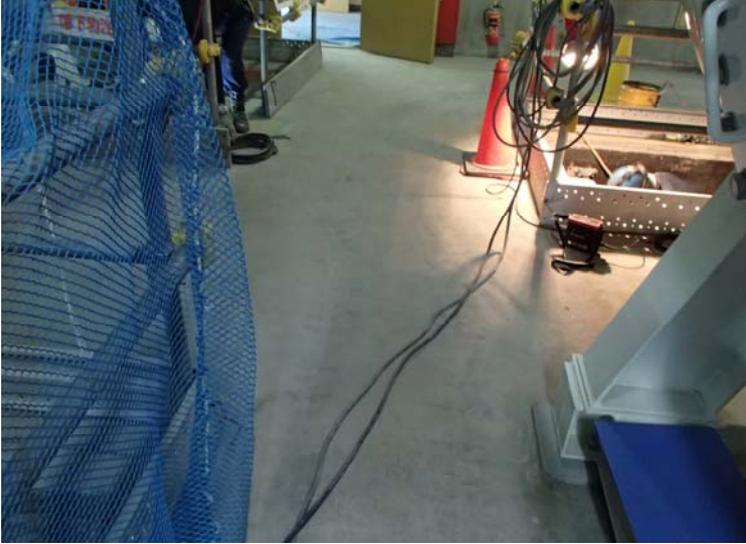
⑥ 安全通路	
No.1	改善事項
	投光器のケーブルが床に転がしてあり、引掛ける危険があるため、養生してください。

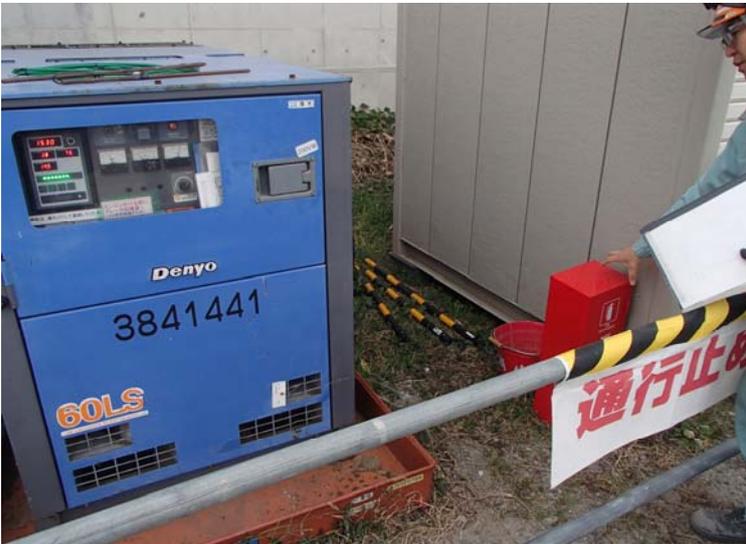
⑨ 火災	
No.1	改善事項
	発電機のすぐ横に消火用具が置いてある。

2	重機作業において作業者の役割が見えるようにしてください。
⑨ 火災			1	発電機のすぐ近くに消火用具が設置されているため、出火時安全な位置に移動してください。

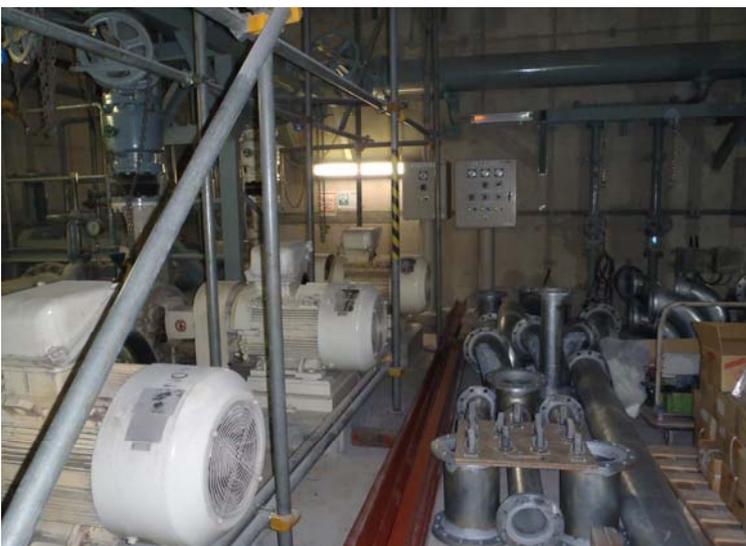
⑥ 安全通路	
No.2	改善事項
	既設現場盤までの動線が失われている。
