医療事故情報収集等事業第 77 回報告書の公表について

医療事故情報収集等事業 第77回報告書のご案内

IV 再発・類似事例の分析

【1】無線式心電図モニタの送受信機に関連した事例（第38回報告書）

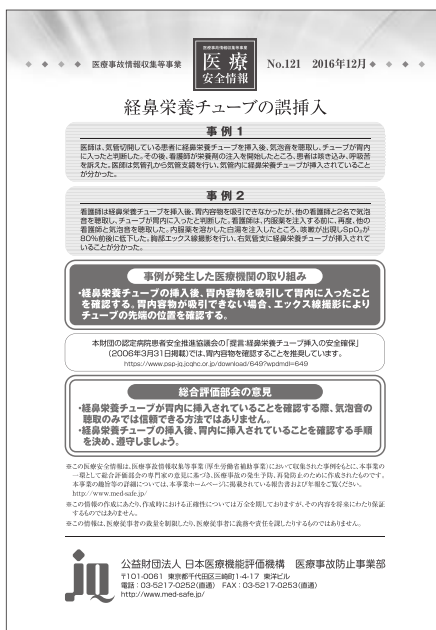
図表Ⅳ－2－2 医療安全情報No.121「経鼻栄養チューブの誤挿入」

第43回報告書（2015年9月公表）の分析テーマとして「胃管の誤挿入に関連した事例」を取り上げ、胃管挿入後の確認方法や、挿入した胃管について分析した。その後、医療安全情報No.121「経鼻栄養チューブの誤挿入」（2016年12月提供）では、経鼻栄養チューブを挿入後、気泡音の聴取のみで胃内に入ったと判断したが、実際には気道に誤挿入されていた事例について注意喚起を行った。
