建築・都市整備・道路委員会  
平成 26 年 3 月 17 日  
道 路 局

### 道路と河川の一斉点検結果の報告について

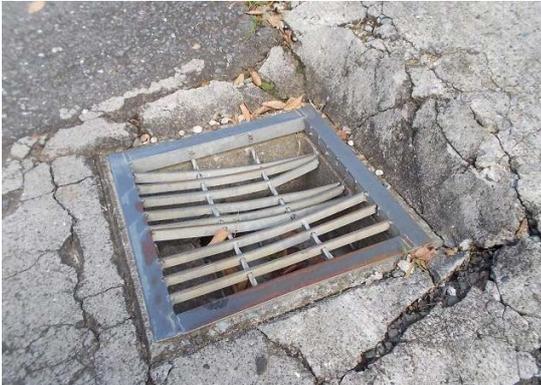
グレーチング柵の破損  
(保土ヶ谷区新井町)

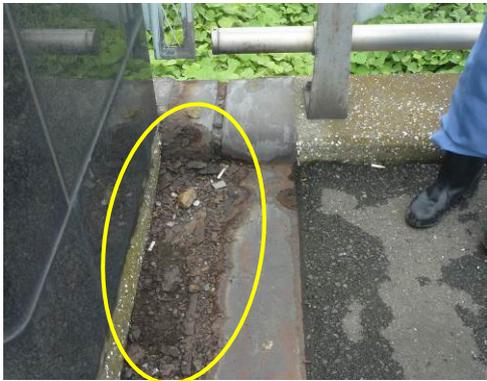
伸縮装置の腐食  
(布袋橋・神奈川区)

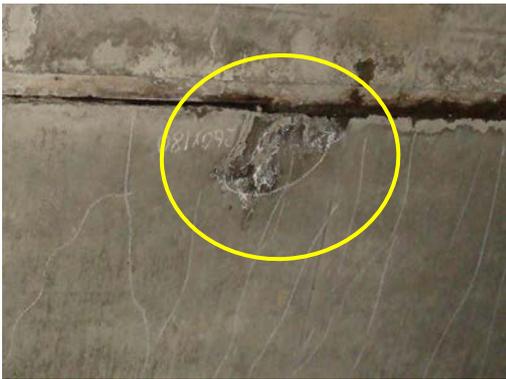
天井部コンクリートのはく離  
(入之谷第1 隧道・保土ヶ谷区)

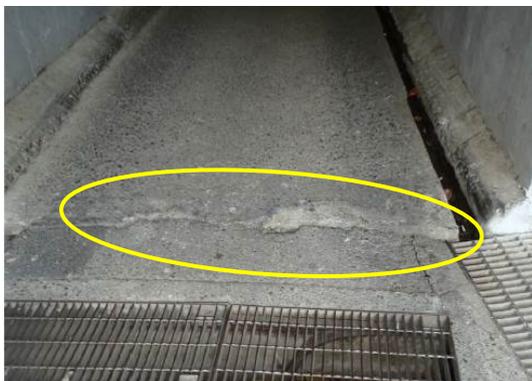
舗装の段差  
(上矢部地下道・戸塚区)

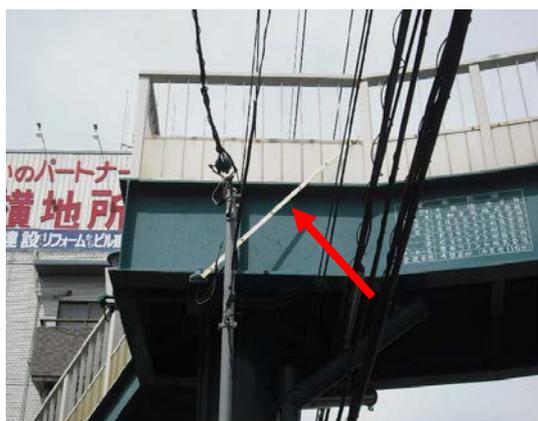
裾隠し板留め金具の脱落  
(片倉町歩道橋・神奈川区)

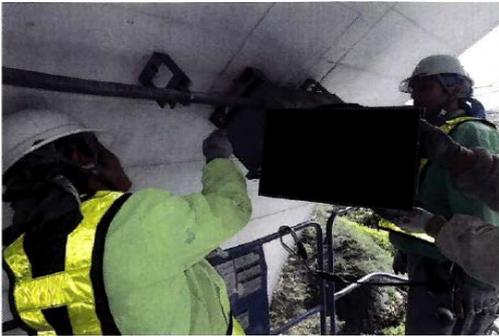
金沢区みずき隧道照明器具  
アンカーボルト取付け状況点検中

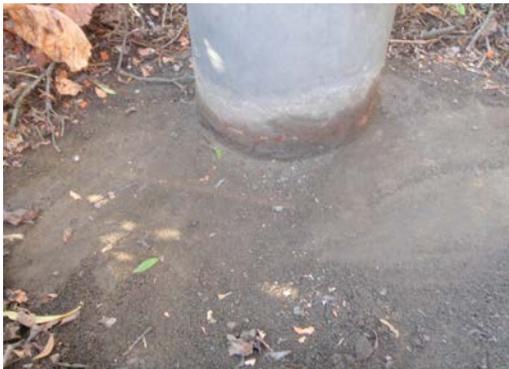
- 支柱基部  
土や落ち葉に埋もれていて、腐食している様子

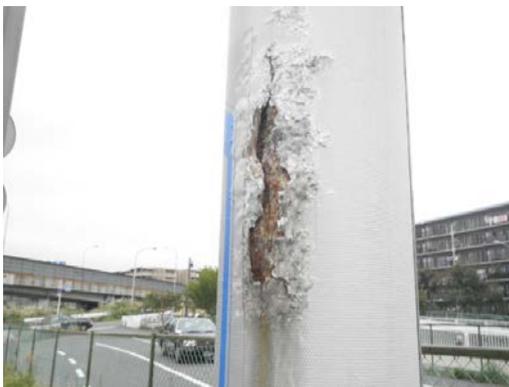
- 支柱  
錆が発生し、腐食している様子

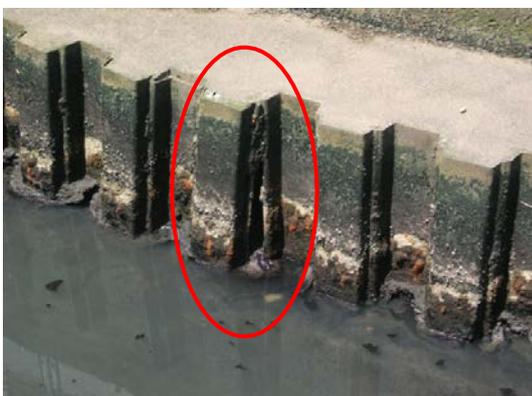
護岸等の補修 (根継ぎ矢板損傷)  
(入江川・神奈川区)

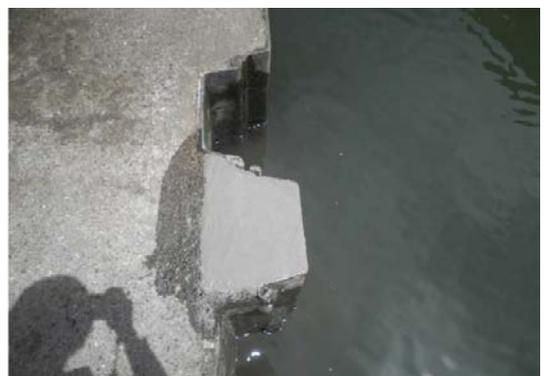
応急対応実施後  
(根継ぎ矢板背面をコンクリート充填済み)
