出土した主な遺構と取扱いについて

発掘調査の結果、主な遺構は下図で示す範囲に分布していました。

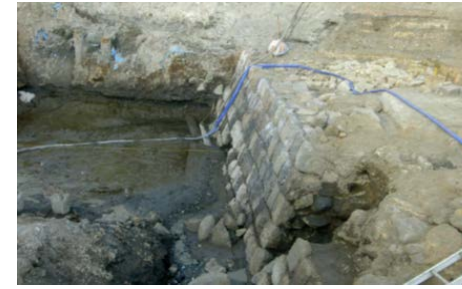
① 江戸末期の石積み護岸

現在の護岸（明治期）の東側から出土。一部の石積みは取り外され周辺の建物基礎などに利用されていました。

山留計画を工夫することで護岸の一部を残すことが可能ですが、深い位置にあるため、現位置で展示することについては、安全対策や視認性の確保などの課題が多く、埋戻して現状保存する方針です。山留計画内の石積みは一時撤去のうえ、敷地内での展示や再利用について検討します。

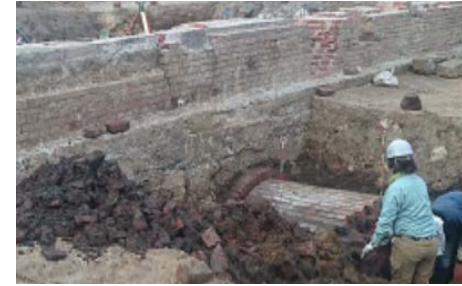
② 燈台寮の基礎及び排水施設

明治3年頃に、燈台寮の試験場として建設されたレンガ造の建物基礎と基礎下部に敷設されていたレンガ造排水施設。

山留計画内にあるため撤去が必要です。遺構が大きいことや地震の影響によるひび割れなど損傷が激しいことから、構造断面やレンガ部材など限定した展示や再利用の可能性について検討します。

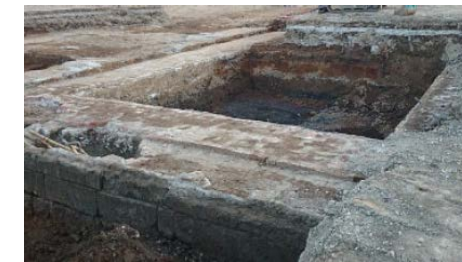
③ 旧本町小学校の基礎

明治30年頃から横浜商業学校（現在の横浜商業高等学校）、明治38年から関東大震災で倒壊するまで初代本町小学校の校舎として使用されていた建物の基礎。

山留計画内にあるため撤去が必要です。横浜商業高等学校及び本町小学校からの要請があり、基礎の一部を切り取り両校に移設しました。展示方法については両校で検討しています。

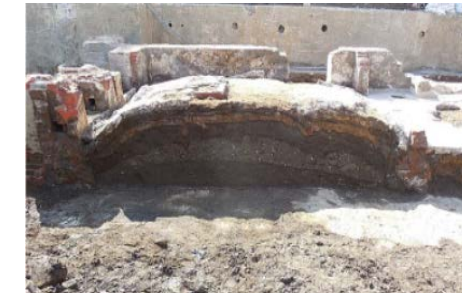
④ 横浜銀行集会所の基礎

現在の横浜銀行協会・旧横浜銀行集会所（中区本町3-8）の前身にあたる建物で、明治38年に建設され、関東大震災で被災・倒壊した建物の基礎。その後の建築工事の影響で、基礎は部分的に除去されているが、地震の激しい揺れで土間部分の地盤が盛り上がり変形した様子が確認できます。

山留計画内にあるため撤去が必要です。倒壊した建物基礎と変形した地盤を一体的に剥ぎ取りサンプル処理しました。今後、展示場所や展示方法について検討します。

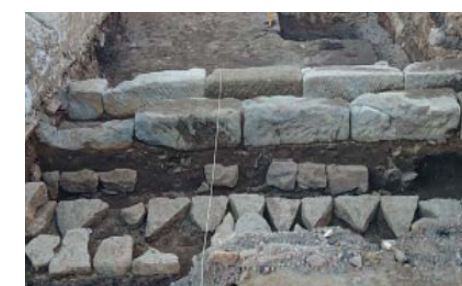
⑤ 石組みの遺構など

建物跡の周辺から出土した石組みの排水施設や構造物の基礎と思われる石組み遺構。

山留計画内にあるため撤去が必要です。広場の植栽樹や縁石などとして再利用できないか検討します。
