相鉄・J R直通線
事後調査報告書

(供用・存在時)

令和7年2月

独立行政法人 鉄道建設・運輸施設整備支援機構

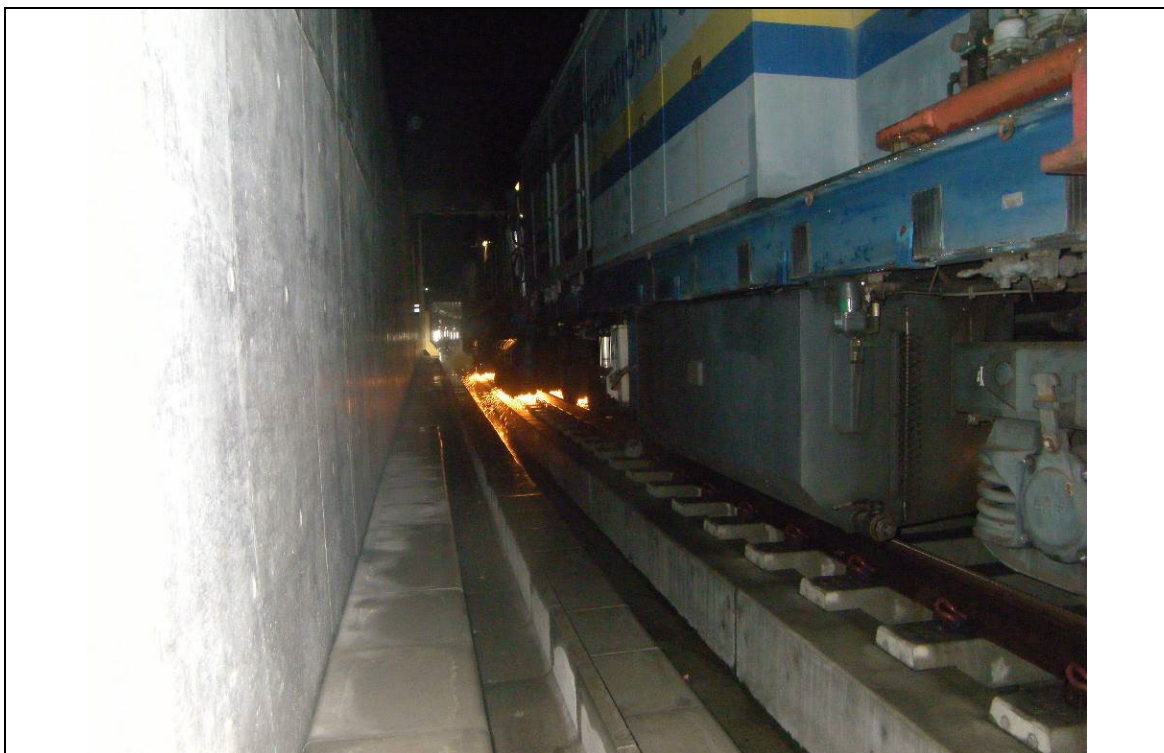
写真 3.1 環境保全のための措置の実施状況（レール削正による整備）

評価書の記載内容	実施状況
<p>・車両及び軌道の維持管理の徹底</p> <p>レールの削正や車輪の転削などにより使用する車両及びレールの適切な点検・整備を行い、その性能を維持することで、過度な騒音の発生を防止しました。</p> <p>※ レール削正とは、削正車両などを用いて、溶接部あるいは波状摩耗などの頭頂面凹凸（おうとつ）を平滑にするため、定期的に研削することです。これらは、凹凸（おうとつ）に起因する騒音・振動、輪重変動による軌道破壊・軌道材料の劣化の抑制など各種の効果があります。</p>	<p>・過度な騒音の発生を防止するため、レールの削正や車輪の転削等、点検・整備を実施しております。</p>

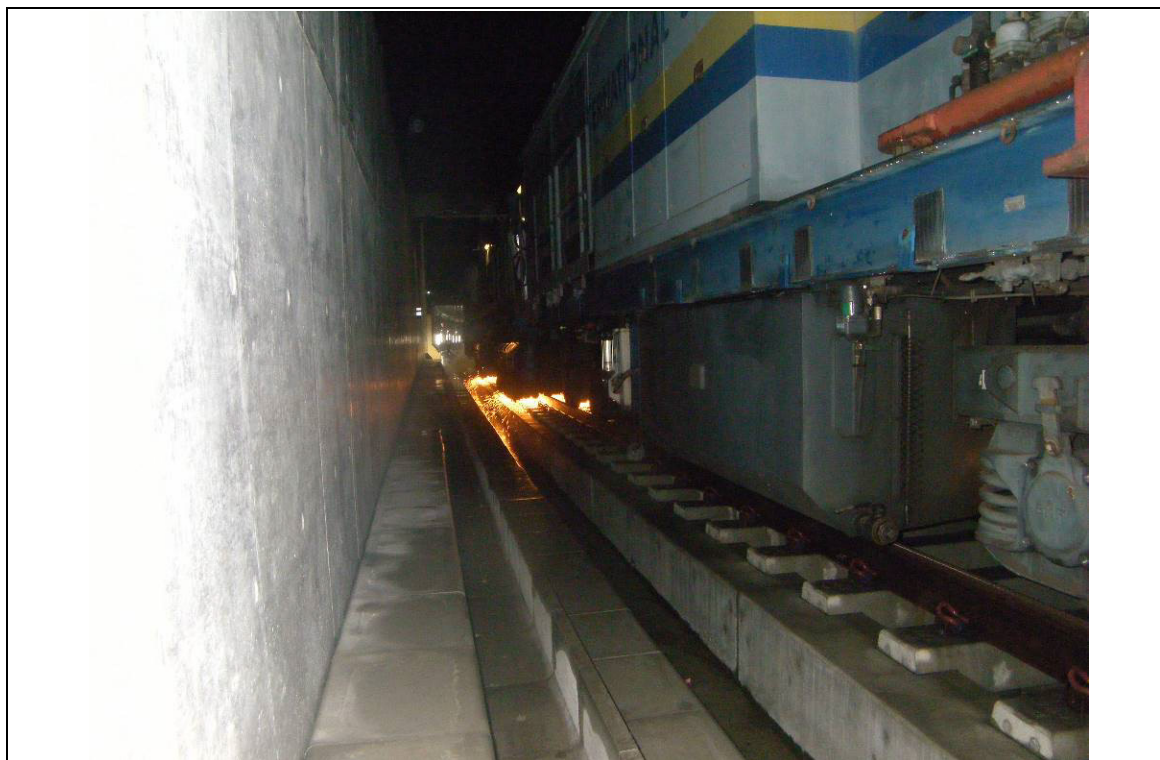
写真 3.2 環境保全のための措置の実施状況（レール削正による整備）

評価書の記載内容	実施状況
<p>・車両及び軌道の維持管理の徹底</p> <p>レールの削正や車輪の転削などにより使用する車両及びレールの適切な点検・整備を行い、その性能を維持することで、過度な振動の発生を防止しました。</p> <p>※ レール削正とは、削正車両などを用いて、溶接部あるいは波状摩耗などの頭頂面凹凸（おうとつ）を平滑にするため、定期的に研削することです。これらは、凹凸（おうとつ）に起因する騒音・振動、輪重変動による軌道破壊・軌道材料の劣化の抑制など各種の効果があります。</p>	<p>・過度な振動の発生を防止するため、レールの削正や車輪の転削等、点検・整備を実施しております。</p>

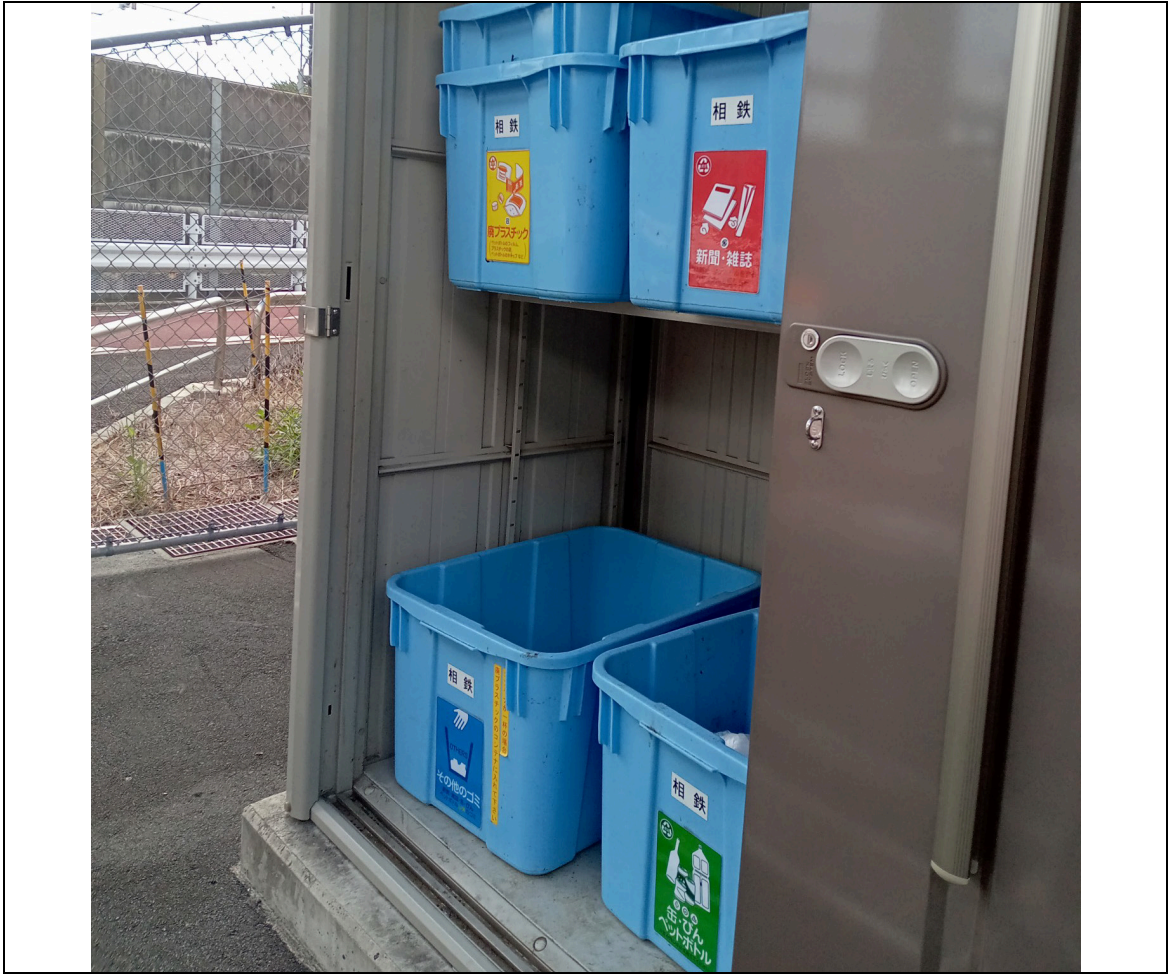
写真 3.3 環境保全のための措置の実施状況（廃棄物保管場所の設置状況）

評価書の記載内容	実施状況
<p>・分別・リサイクルの徹底</p> <p>駅構内で分別しリサイクルの徹底を図り、さらに周知を行うことにより、適正な処理、再利用に努めます。</p>	<p>・駅構内で分別しリサイクルの徹底を図りました。廃棄物保管場所では廃棄物種類を明示したゴミ箱を設置して適正な処理、再利用に努めました。</p>
<p>・処理・処分の円滑化</p> <p>廃棄物保管場所の設置を適切に行い、廃棄物の処理・処分の円滑化を図ります。</p>	<p>・環境保全のための措置として、適切な廃棄物保管場所の設置を行いました。</p>

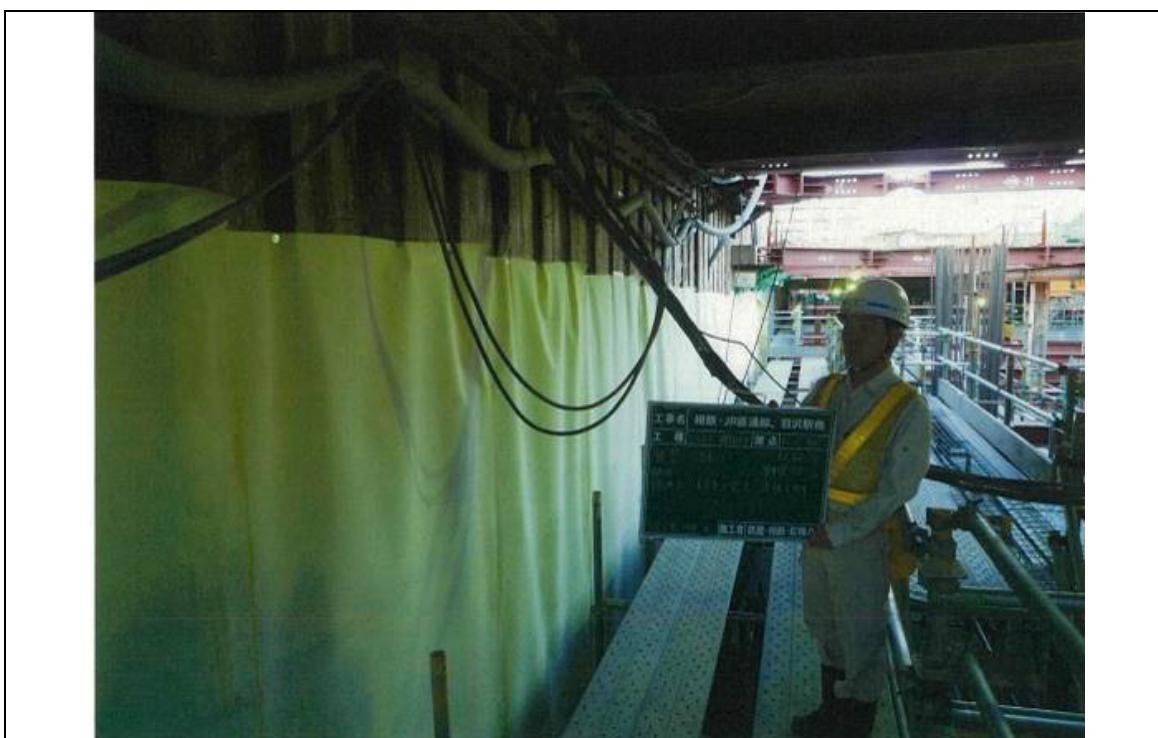
写真 3.4 環境保全のための措置の実施状況（防水シートの対策）

評価書の記載内容	実施状況
・ 防水シート等の対策 箱型トンネルの施工においては、全周囲を防水シートで被覆し、打継目には止水板等を設置することで、極力トンネル内に漏水しないよう施工します。	・ 箱型トンネルの施工において、漏水防止のため、防水シートの対策を行いました。
