# 横浜市内のマイクロプラスチック調査（第1報）

## －沿岸のマイクロプラスチックの漂着状況－

### Microplastic survey in Yokohama City (Part1)

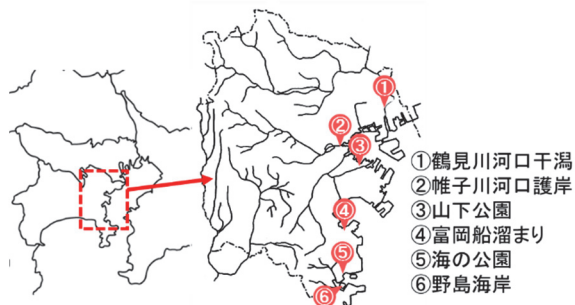
図2 サンプリング地点の地図

2017年4月～6月に横浜市内の沿岸6地点でサンプリングを行った。サンプリング地点を図2に、写真を図3に、調査日を表1に示す。①は干潟、②は河口の護岸、③は山下公園内の橋の下にある小さな砂浜、④～⑥は海岸である。①～③については、岩などの障害物がなく、サンプリングが可能な任意の一点、④～⑥は満潮線が確認できたので、満潮線上の一点でサンプリングを行った。

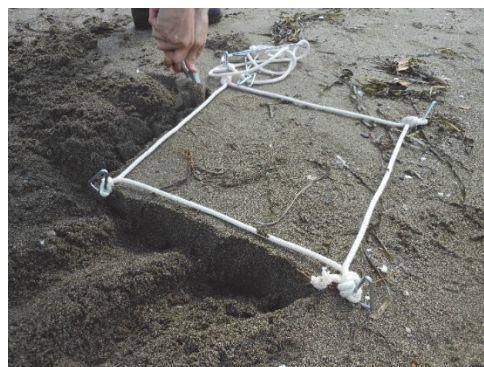
図4 サンプリングの様子

砂または泥の上に40 cm四方のコドラートを設置し、表層3 cmをスコップで採取した(図4)。
