# 旧上瀬谷通信施設における 基盤整備等の状況について

# 1 GREEN×EXPO 2027会場整備の進め方

# 2 GREEN×EXPO 2027に向けた進捗

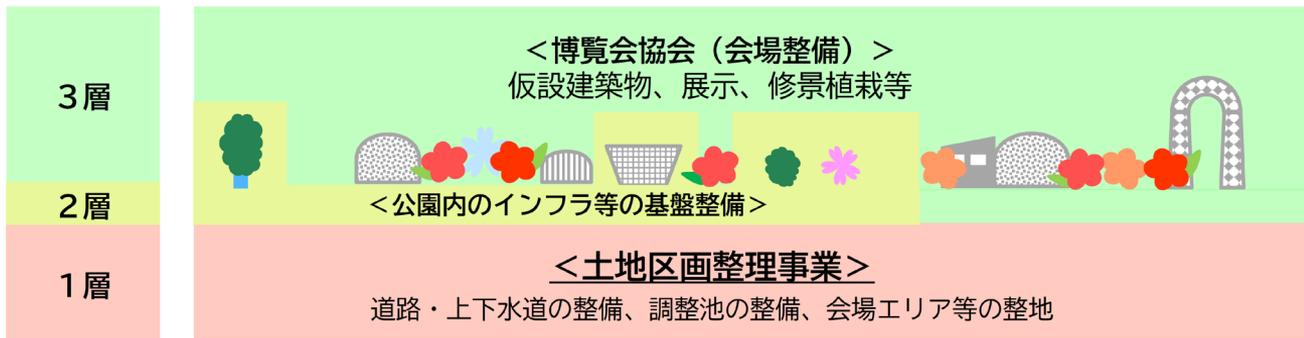
【GREEN×EXPO 2027の会場整備の進め方イメージ】

- 整備は3層構造で進めており、  
1層目は土地区画整理事業、  
2層目は公園内の基盤整備、  
3層目は博覧会協会による会場  
整備となっています。

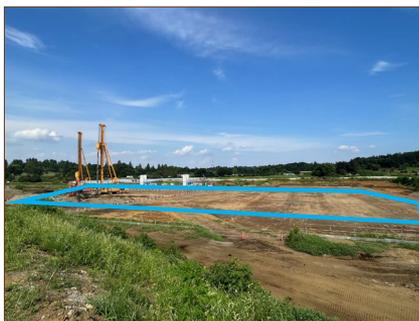
【②相沢川調整池の地盤改良工事】

- ・GREEN×EXPO 2027会場整備に向けて、道路・上下水道の整備を進めるとともに、整地工事を行っています。
- ・また、河川への雨水流出量を制限する治水対策を目的とした調整池の工事に着手しました。  
地下に整備する相沢川調整池では、地盤改良工事を進めています。

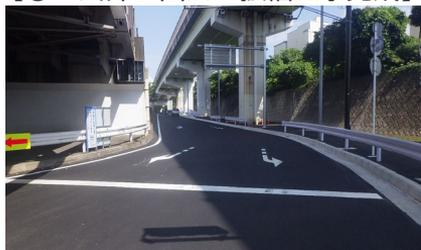
【③上川井IC出口 拡幅工事完成】

・ 保土ヶ谷バイパス上川井IC出口（横浜方面）を1車線から2車線に拡幅する工事が8月に完了しました。

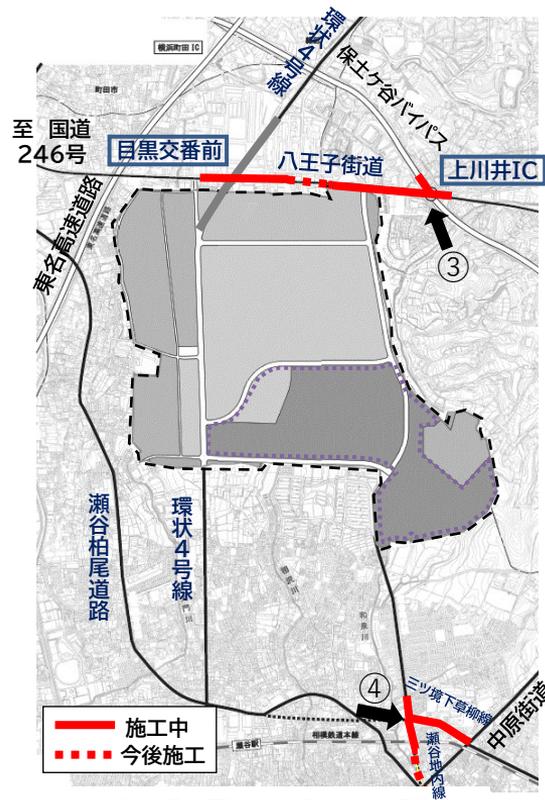
【上瀬谷周辺の道路整備箇所】

・ 八王子街道では、国道246号から上川井IC付近までの約2.8kmのうち、約1.3kmは拡幅整備が図られています。残りの約1.5kmのうち用地取得が完了した約1.1kmにおいて、順次工事に着手しています。引き続き用地取得を進め、早期に全線4車線化を図り、円滑な通行を確保します。

・ 瀬谷地内線は、相模鉄道アンダーパス部の本格着手に向けて、準備工事を進めています。

・ 三ツ境下草柳線は、都市整備局において土地区画整理事業による工事を進めており、令和7年度には舗装工事が完了する予定です。

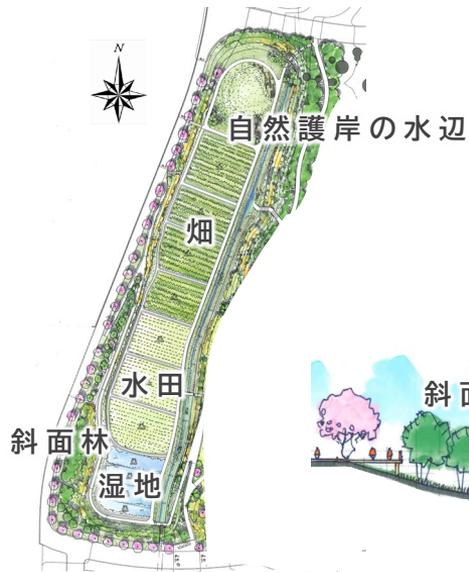
【⑥平面イメージ】

- ・ 自然護岸の水辺や湿地、草地や樹林地など、多様な生物の生息環境を整備し、谷戸の原風景の再生に向け整備を進めます。

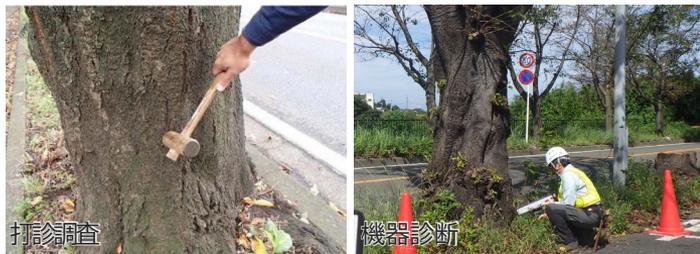
- ・ (一財)日本緑化センター認定の樹木医が基準に基づき診断
- ・ 目視と診断器具により、樹木の外観を調査し、カルテを作成
- ・ カルテの内容に応じて機器診断を実施

判定	各判定の例	基準
A 健全か健全に近い		異常なし
B1 注意すべき被害が見られる		幹や根の腐朽の進行が予測される
B2 著しい被害が見られる		腐朽が進行
C 不健全		腐朽が著しく、倒木の危険があり回復の見込みなし

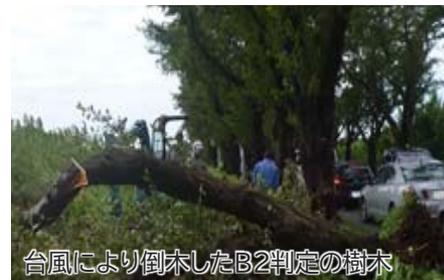
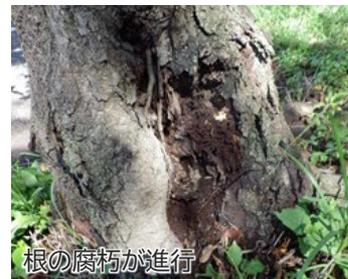
### 倒木の危険性

複数の専門家による客観的な樹木診断の中で、倒木の危険性の有無についても診断し、移植や植替えを進めていく
