こども青少年・教育委員会
平成29年4月10日
教育委員会事務局
こども青少年局

学校などで保管していた指定廃棄物等の新たな保管場所への集約について(報告)

横浜市立学校及び横浜市内の保育園で保管されていた指定廃棄物等につきましては、北部汚泥資源化センター内に建設した保管庫への移動がすべて完了しました。

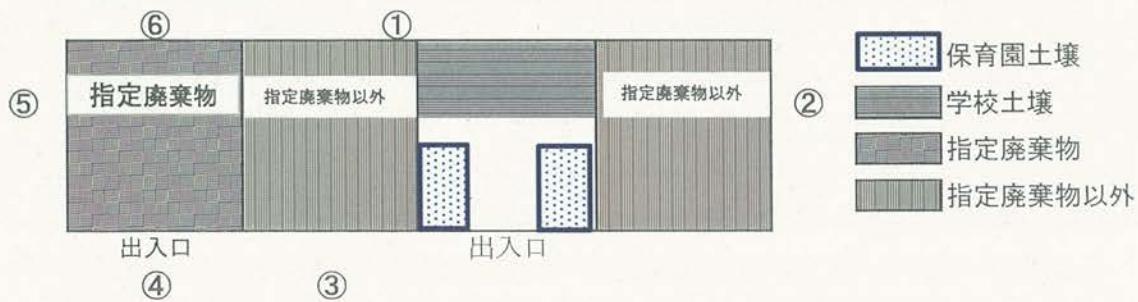
【保管庫平面図】

保管庫周辺空間放射線量測定結果 ($\mu\text{Sv/h}$)

測定点	搬入前	搬入後
①	0.04	0.05
②	0.04	0.05
③	0.04	0.05
④	0.04	0.05
⑤	0.04	0.05
⑥	0.04	0.05
B G	0.05	0.05

※BG=バックグラウンドとは、当該施設から十分離れた地点を指します。
