相鉄・東急直通線 事後調査結果報告書

(工事中 その5)

平成31年4月

独立行政法人 鉄道建設・運輸施設整備支援機構
相模鉄道株式会社
東京急行電鉄株式会社

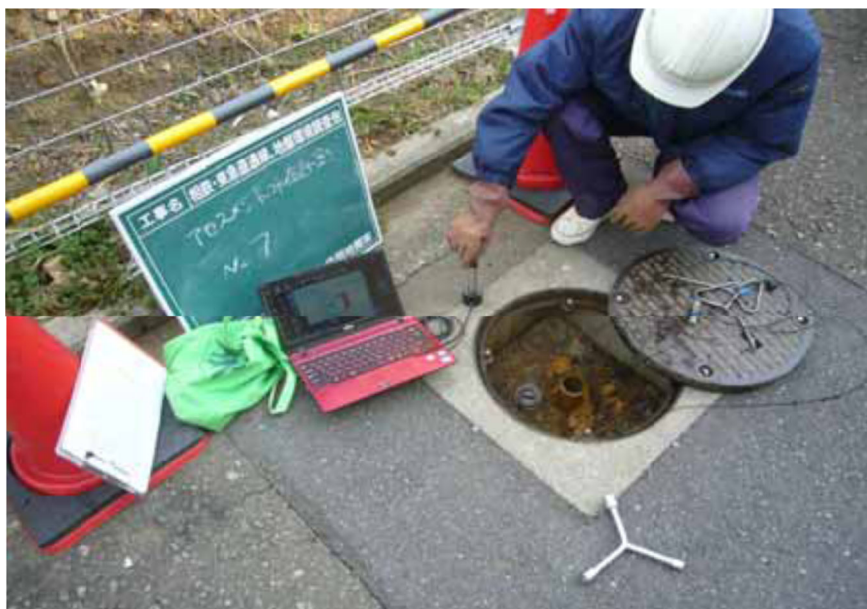
写真 2.4.1-1 環境保全のための措置の実施状況（地下水の観測）

評価書の記載内容	実施状況
<p>①適切な構造及び工法の検討・採用</p> <p>地盤沈下の要因となる地下水の水位に対する影響をできる限り回避又は低減することを目的として、地域の状況に応じた適切な構造・工法を検討し、地下水の水位及び地盤に最大限配慮した工事計画を採用するとともに、防水シート等の止水対策を実施し、トンネル内へ地下水を浸透させないように十分な止水性を確保した構造物を構築することとします。</p>	<p>新横浜駅箱型トンネル区間、新綱島駅箱型トンネル区間及び日吉駅南箱型トンネル区間は、「鋼製連壁」を採用しています。いずれの区間も土留工事時には土留壁の継ぎ手部等の点検、漏水箇所への止水処理を行うなど、地域の状況に応じた適切な構造・工法を検討し、地下水の水位及び地盤に最大限配慮した工事計画を採用しました。</p>
<p>②適切な施工管理</p> <p>工事着手前から計画路線の全線に渡り地下水位や地盤の変位を計測・監視し、工事の影響を常に把握しながら適切な施工管理を行うとともに、状況に応じて適切且つ速やかな対応を行うための作業体制を整え、必要に応じて地盤改良などの対策工法を行います。また、地下水位や地盤の変位の計測・監視による計測値から、影響が想定以上になることが予想された場合に、水みちの確保などの更なる追加対策を講じることができるよう、柔軟な対応を可能とする工事計画を検討します。</p>	<p>工事着手前から、順次、地下水位や地盤の変位を計測・監視しており、地下水位や地盤の変位の計測監視による計測値から、影響が想定以上になることが予想された場合に、水みちの確保などの更なる追加対策を講じることができるよう、柔軟な対応を可能とする工事計画としました（写真 2.4.1-1）。</p>

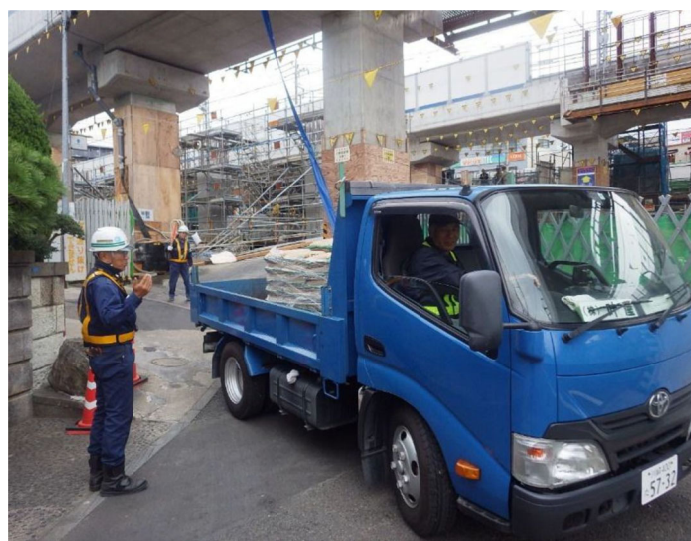
写真 2.4.4-9 環境保全のための措置の実施状況（通行者の誘導）

項目	評価書の記載内容	実施状況
<p>交通安全 (資材及び機械の運搬に用いる車両の運行)</p>	<p>④迂回ルートの設定時に対する配慮 工事期間中に歩行者・自転車の迂回ルートを設定する場合は、周辺の道路状況を考慮し、歩行者・自転車が安全に通行できるよう配慮することで、交通の安全性を確保することができます。</p>	<p>歩行者・自転車の迂回ルートを設定する場合は、周辺の道路状況を考慮し、歩行者・自転車が安全に通行できるよう交通誘導員を配置する等、安全への配慮を行っています。</p>
	<p>⑤交通誘導員による誘導 資材及び機械の運搬に用いる車両の通行時には、施工ヤード出入口に交通誘導員を配置し、歩行者・自転車や資材及び機械の運搬に用いる車両の出入を誘導することで、安全かつ円滑な通行を確保することができます。</p>	<p>工事用車両の通行時には、施工ヤード出入口に交通誘導員を配置し、歩行者・自転車や工事用車両の出入を誘導することで、安全かつ円滑な通行を確保しています (写真 2. 4. 4-9 参照)。</p>
