横浜市 × JFE スチール株式会社 共同研究

山下公園前海域の水質浄化に向けた公民連携の取組

○堀美 智子、浦垣 直子、市川 竜也、潮田 健太郎
(横浜市環境科学研究所)

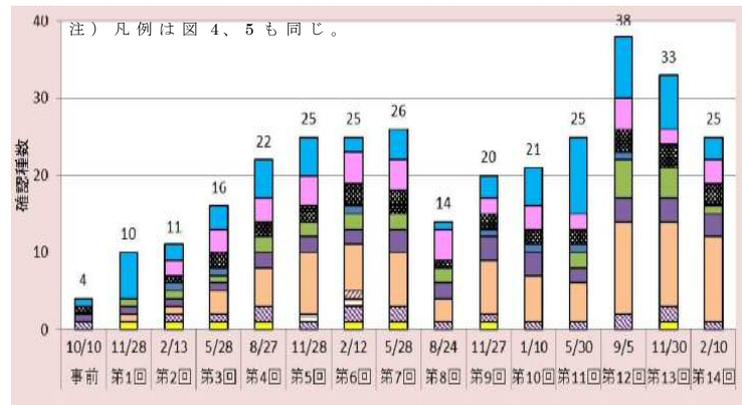
図3 試験区Aの生物確認種類数

試験区Aでは第1回調査以降、生物確認種類数の増加が見られたが、平成27年8月に実施した第8回調査において減少がみられた（図3）。

一方、被度においては第7回、第8回調査において減少が見られた。第9回調査で増加し、第10回調査以降再び減少している。

対照区Aは、生物種類数は0～4種、被度は0～10%で推移していた。

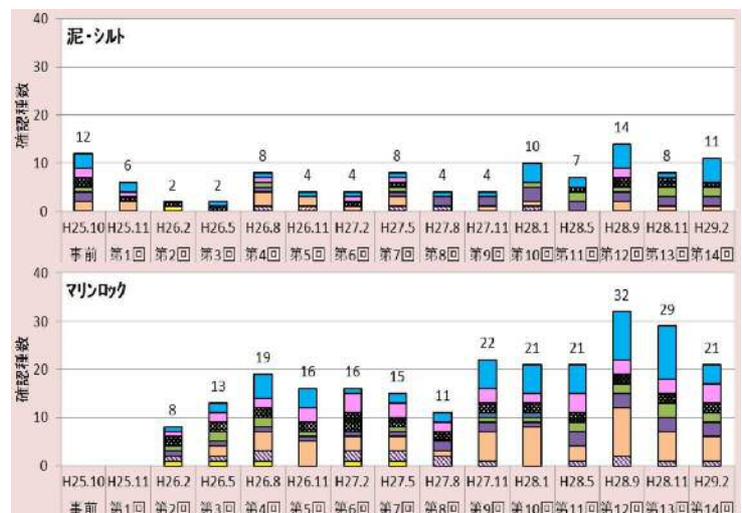
図4 試験区Bの生物確認種類数

試験区Bでは潜堤として配置したマリンロックに付着生物が多く確認されている（図4）。

被度については、試験区Aと同様に第7回、第8回で減少が見られた。

対照区Bについては、生物種類数は0～5種、被度は0～10%で推移していた。

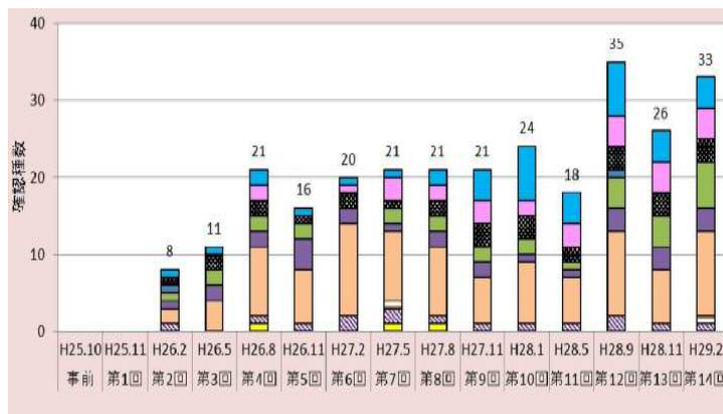
試験区 C は水深 (Y. P.) 3 m よりも浅い転石帯で、生物付着基盤設置前から生物が比較的多く生息する良好な環境であった。試験区 C においては、試験区 A、B に見られたような夏季における生物の減少は見られていない (図 5)。

被度の高い生物はムラサキイガイ (軟体動物門) であった。

対照区 C については、生物種類数 8 ~ 23 種、被度は 2 ~ 31% で推移していた。

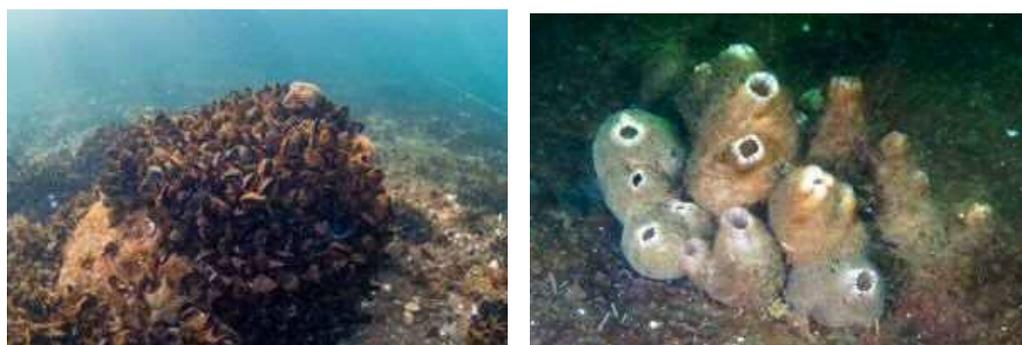
図 6 スラグ等に付着した濾過食性生物の写真
(左: ムラサキイガイ (二枚貝)、右: シロボヤ)

生物付着基盤の設置により生物は増加したが、設置範囲は限定的で水質 (透明度等) に顕著な変化は現れていない。そこで、生物付着基盤に付着した濾過食性動物による水質浄化能力について試算を行った。スラグ等に付着している生物の量と生物の濾水量の文献値から、スラグ等に付着した二枚貝やホヤ (図 6) などの濾過食性生物が濾過する海水の量を推計した。その結果、第 10 回調査においては、1 日当たりおよそ 2,500 kL の海水を濾過していることが推計された。結果については今後精査していく予定である。
