横濱新聞

第20号

再生した聖堂 —2005年・横浜山手聖公会—

山下町・近代建造物めぐり

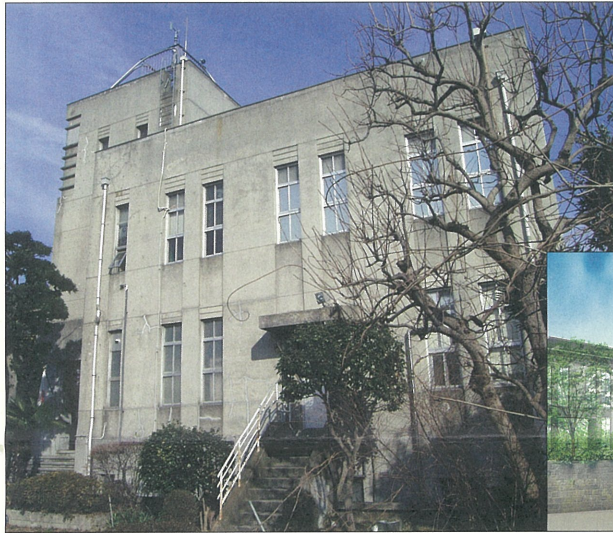
横浜地方気象台庁舎

もちろん、建物自体も大変貴重で、名古屋地方気象台(大正11年)、茨城県石岡市の地磁気観測所(大正14年)に次ぐ日本で3番目に古い気象台関係の建物であり、この二つがどちらも平屋であるのに対して3階建て地下1階、戦前に建てられた現役の気象台庁舎としては最大規模を誇る。設計は神奈川県営繕管財課であるが、これは当初、この建物が神奈川県測候所として建てられた県の施設だったからである。施設が県から国へ移管されたのが昭和14年。この建物に関しては、設計図面、入札書、

| 構造規模 | 鉄筋コンクリート造、地上3階・地下1階 外壁 入道石洗い出し仕上げ、屋根 陸屋根アスファルト防水 建築面積 231㎡ 延床面積 737㎡ 横浜市指定有形文化財(指定年月:平成17年11月) 附 煉瓦積みの擁壁の外構 |

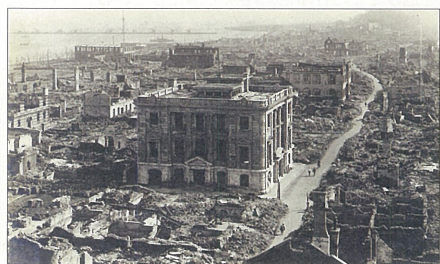
①震災直後の山下町 横浜開港資料館所蔵古写真

写真①は、震災の約1ヵ月後に、横浜中央電話局(現・横浜市発展記念館)の屋上から、山下町方面の被災状況を撮影したものである。手前から右奥に向かって伸びているのが本町通りで、正面に写っているのが、焼け残った露亜銀行横浜支店の建物である。山下町の多くを占めていた木造・煉瓦造の建物は、激震とその直後に発生した火災によって、倒壊・焼失の憂き目に遭った。

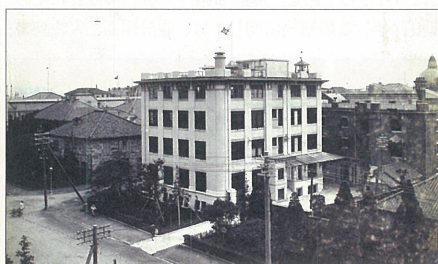
⑤三井物産横浜支店
「遠藤が苑建築写真帖」(横浜市発展記念館所蔵)より

明治時代の末からは、煉瓦造に加えて、鉄骨造、鉄筋コンクリート造という新しい建設技術が登場する。その代表的な建築が、遠藤が苑の設計による三井物産横浜支店(1911年、写真⑤)である。建物の躯体すべてを鉄筋コンクリートで建設した日本最初のオフィスビルであり、関東大震災にも耐え

遠藤は、以前から鉄筋コンクリートの導入を部分的におこなっていた。写真5の右手に写っている同支店の煉瓦造倉庫(1910年)がそのひとつである。隣接する事務所棟と併せて、こちらの倉庫も現存しているが、ここでは柱・屋根スラブ・窓リントル(上部の水平材)に限定して、鉄筋コンクリートが使用されている。

こうした実験的な試用を経て、翌年の事務所棟で躯体全体に鉄筋コンクリートが採用された。横浜における震災以前の鉄筋コンクリート造建築としてはもちろん、日本における鉄筋コンクリート構造導入期の現存遺構としても重要な存在である。

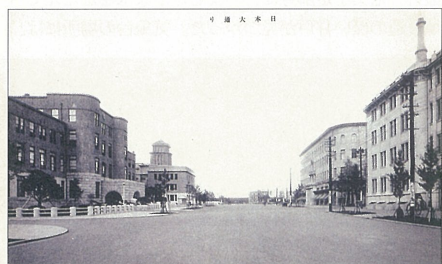
⑦震災復興後の日本大通り
「第20回関東東北医師大会記念写真帖」(1930年、横浜市発展記念館所蔵)より

写真⑦は1930(昭和5)年頃の、復興なった日本大通りを捉えたものである。現在の街並みがすでにこの時点で出来上がっているのがわかる。右手には、手前から三井物産横浜支店(1927年に南側部分を増築)、その奥に横浜商工奨励館(1929年)が建ち、左手には手前から横浜地方裁判所(1929

年)、神奈川県庁舎(1928年)が竣工している。

この復興期の街並み特徴づけるのが、スクラッチタイルと呼ばれる、表面にスクラッチ(櫛で引掻いた溝)をもつタイルの使用である。昭和戦前期に広く流行したタイルであり、このタイルを見れば間違いなく昭和戦前期の建物と判断できる。ひとつの年代判定要素でもある。写真左側の地方裁判所や県庁舎をはじめ、外装にスクラッチタイルを貼った復興建築は枚挙に暇がない。
